# Tranås kommun

## Gumsen 6

Kompletterande MIFO-1 utredning inför  
ändring av detaljplan

| Datum: 2022-04-25 | Rev. Datum: | Uppdragsnummer: 1131068 |

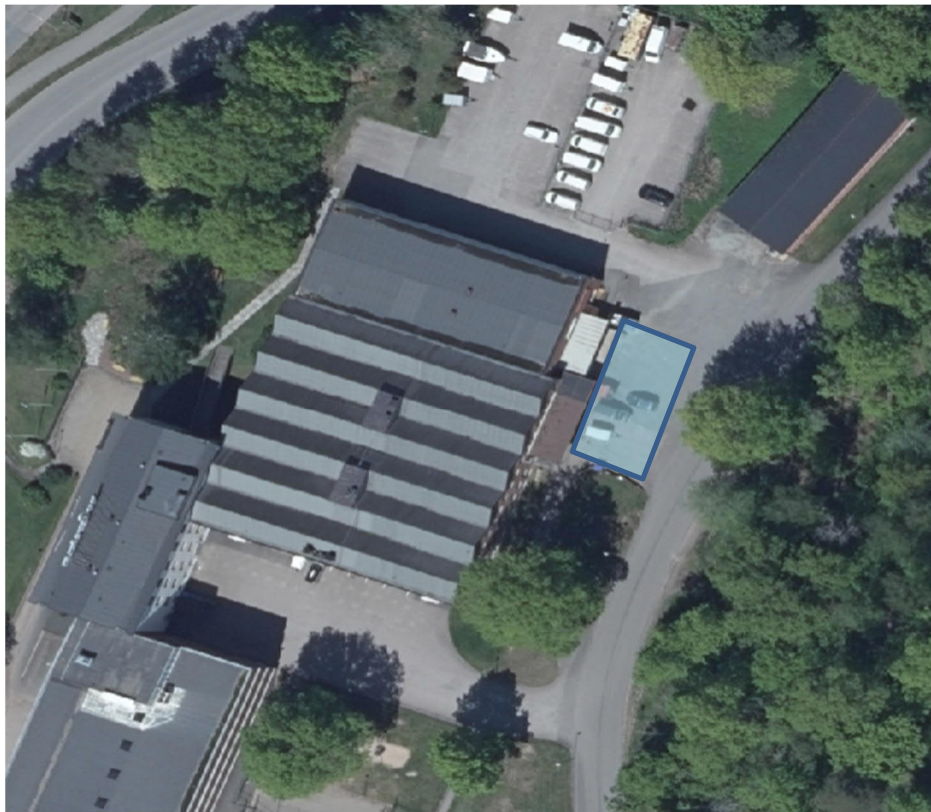
En telefonintervju med en tidigare anställd har utförts den 2022-03-24. Den intervjuade har tidigare arbetat i cirka 41 år inom verksamheten samt ytterligare 7 år vid ett företag som hyrde lokal i Wigénshuset. Den intervjuade Peter Nöjd berättade att det förekommit oljeeldning med "tjockolja" som var betydligt billigare än dieselolja. Han berättar att när tjockolja eldades var det så att träden "kroknade" utanför. För oljeeldningen användes två cisterner som ligger under mark precis utanför lastbryggan mot hembygdsföreningen, se figur 4.

Peter berättar att när fastigheten kopplades till fjärrvärme så tömdes dessa cisterner av en lastbil som kom och hämtade den kvarvarande oljan och därefter kom ett företag och fyllde cisternerna med sand. Ledningarna från cisternerna går direkt in i fastigheten då pannrummet ligger precis intill. Det finns inga uppgifter om rengöring av tankarna har skett.

Det har inte skett någon olycka eller något läckage så vitt känt enligt Peter. Han berättade även att någon täthetskontroll av cisternerna inte utförts, då detta inte var något som man gjorde på den tiden.

Figur 4: Enligt intervjupersonen bör cisternerna ligga inom markerat område.

Det kan finnas en risk att läckage och spill skett från de äldre markförlagda oljecisterner med tillhörande ledningar, som finns kvar på fastigheten, då inga regelbundna täthetskontroller utförts då dessa var i drift och det är oklart om dessa tankar rengjordes i samband med att de togs ur drift. Någon kontroll av spridning har ej heller skett i samband med att de togs ur drift.

Det går inte att utesluta att det finns en risk att föroreningar förekommer i jord och grundvatten på fastigheten, då denna under en lång tid har använts för industriändamål. Det rekommenderas att en miljöteknisk undersökning utförs på fastigheten och provtagning avseende PCB samt BTEX, alifater, aromater och PAH utförs i jord och grundvatten. I samband med denna provtagning rekommenderas även att några prover avseende
