PM VA-UTREDNING KOMPANIET 4

REJKO AB
Tranås
Besök: Hamnparken 4

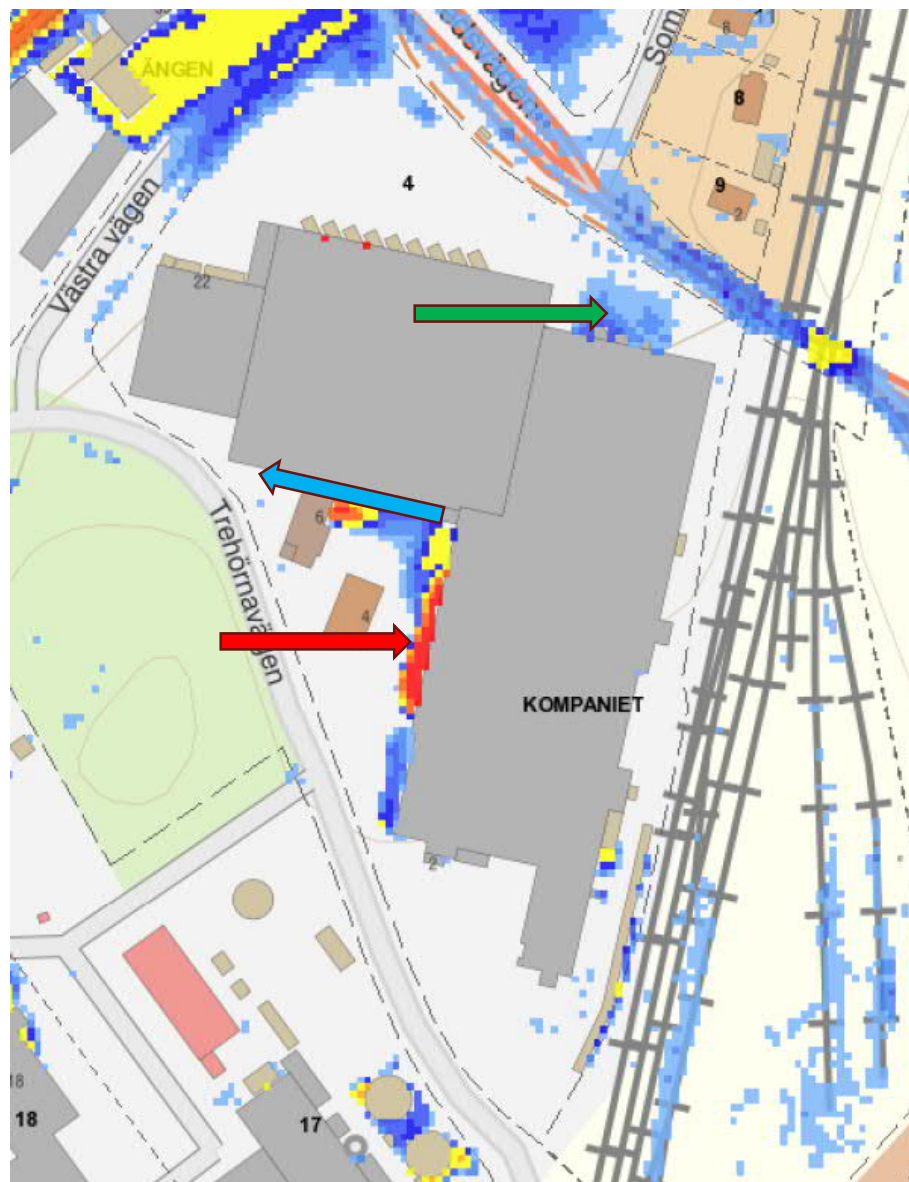
Figur: Redovisning av skyfallsmodell avseende totalt maxdjup.

Grön pil visar på en lågpunkt vid lastkajer på norra sidan av byggnaden. Här finns även stuprör med utkastare som tillför dagvatten i lågpunkten. Det är inte att föredra att ha en lågpunkt invid byggnaden men i detta fall bedöms lågpunkten inte skapa någon risk för översvämning i byggnaden eftersom grundmuren på denna plats är hög. Beroende på invändiga material och dräneringens funktion kan byggnaden drabbas av fuktskador.

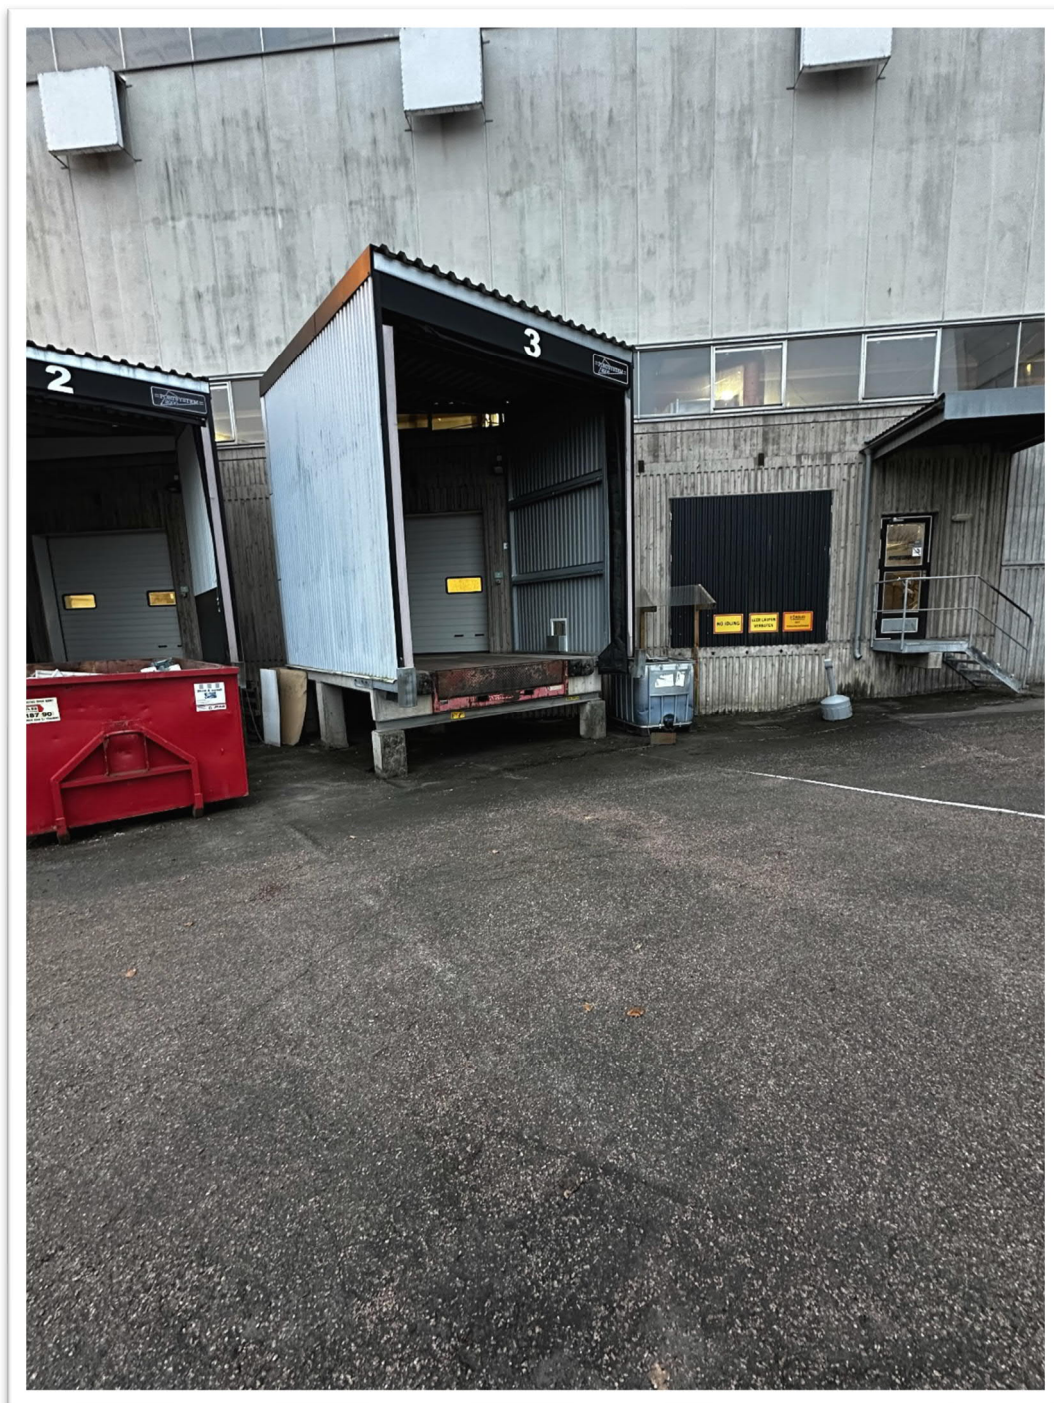
Figur: Lågpunkt vid byggnadens norra sida.

Röd pil visar på en lågpunkt som ser ut att sakna avvattningsledning. Vid besök på plats kunde inga dagvattenbrunnar lokaliseras i djupdelen som ligger intill fasaden. Denna lågpunkt bör förses med avvattningsanordning.

För att säkra byggnaden mot översvämning föreslås en kantsten sätts längs lågpunktens krön och en separat avvattningsledning med kapacitet >100 l/s anläggs väster ut enligt blå pil. Trehörnavägen³ kontrolleras och åtgärdas så att väg-dagvatten inte avrinner in mot Kompaniet 4. Se figur nedan och foton i bilaga 5.

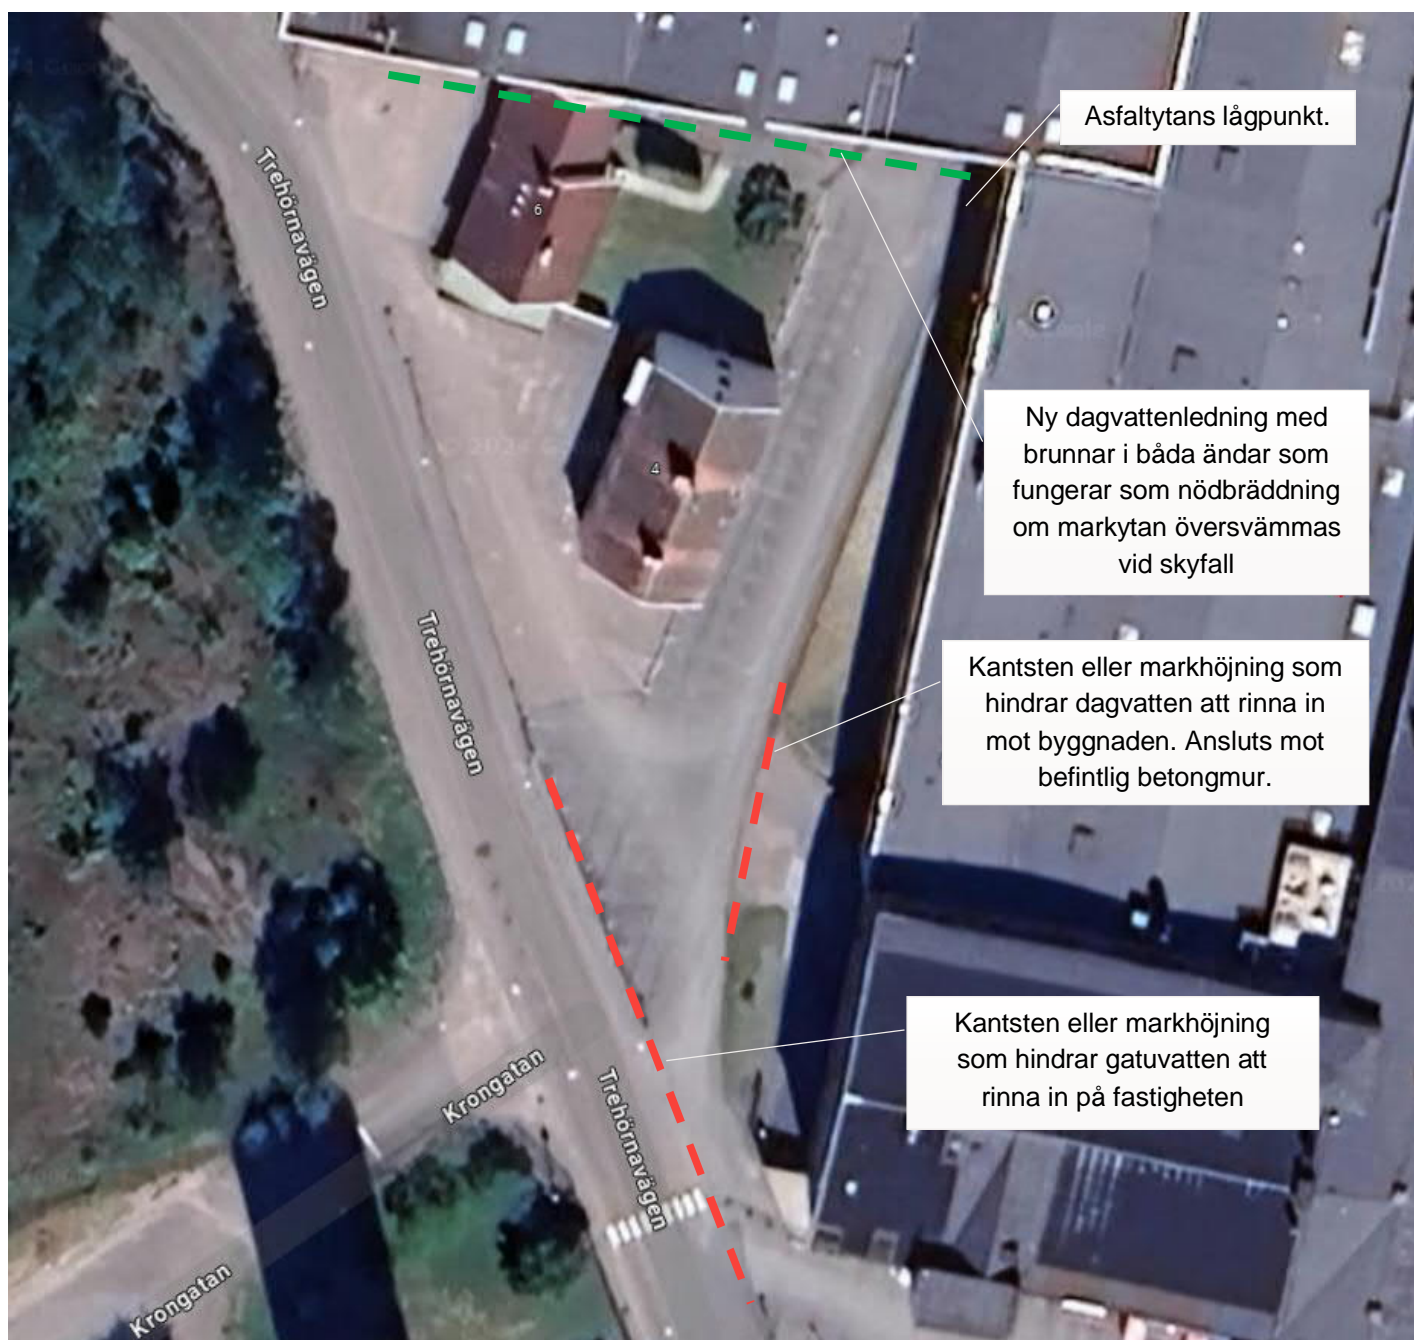
Figur: Förslag till åtgärder för att förhindra översvämning i lågpunkter på södra sidan av byggnaden.

³ Eventuell åtgärd faller på väghållaren att utföra. Väghållare för Trehörnavägen är Tranås kommun.

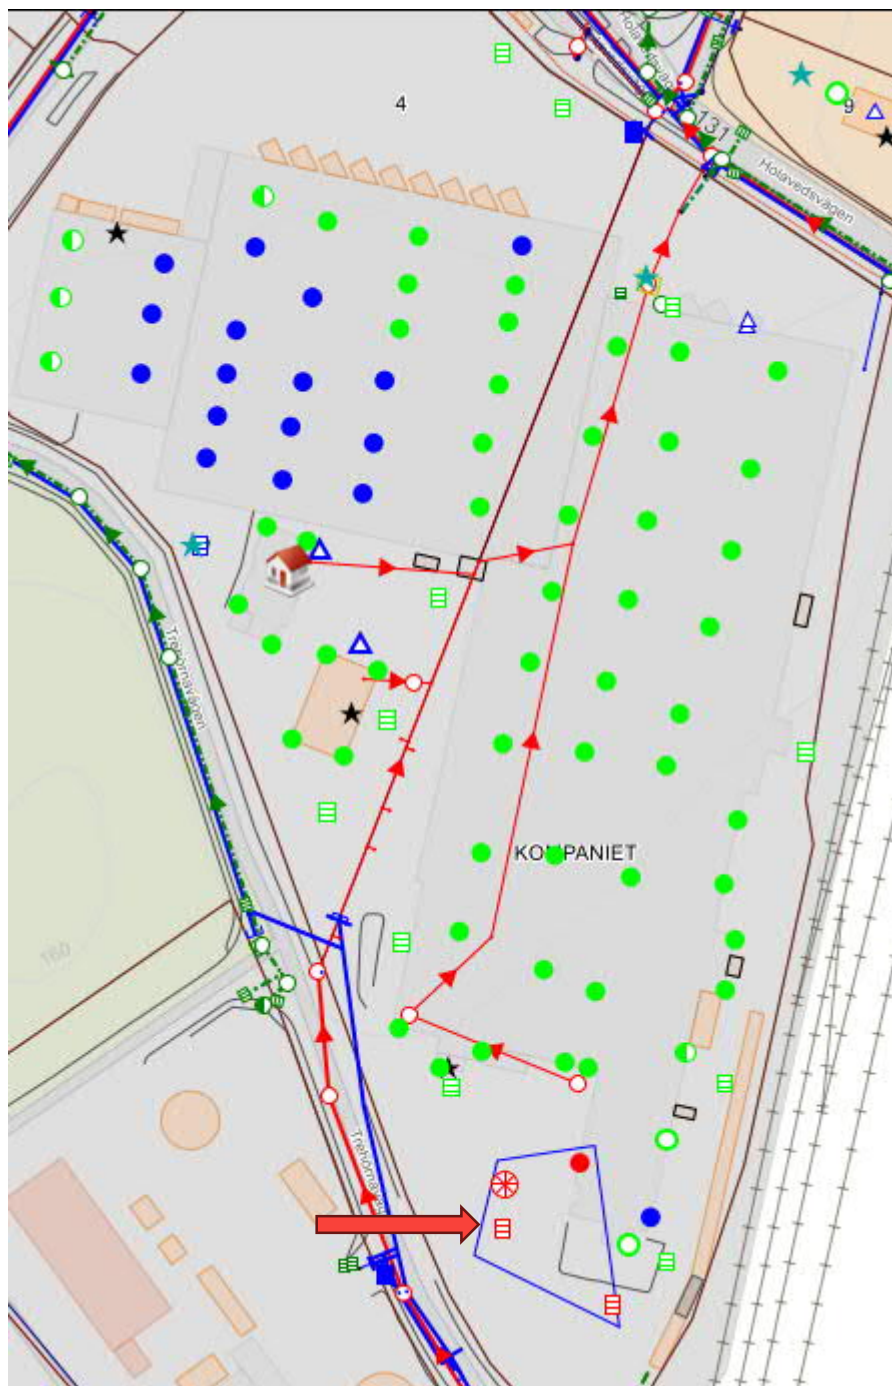
Figur: Redovisning av ledningsinventering.

Tranås kommun genomförde nyligen en ledningsnätsinventering för att lokalisera eventuella felkopplingar. Denna utfördes av entreprenören SvaPipe som är specialiserad på att genom färgning och rökning utreda hur ledningsnäten är sammankopplade.

Resultatet redovisar att 2st. rännstensbrunnar och eventuellt 2st. tillhörande spolbrunnar är anslutna på spillvattenledning. Detta är ej tillåtet och dagvattnet måste kopplas bort från spillvattenledning. Felkopplingen medför en ökad risk för källaröversvämning via golvbrunnar både för den aktuella fastigheten. Även nedströms liggande fastigheter löper större risk. Dessutom belastar man reningsverket med dagvatten som inte behöver denna typ av rening.

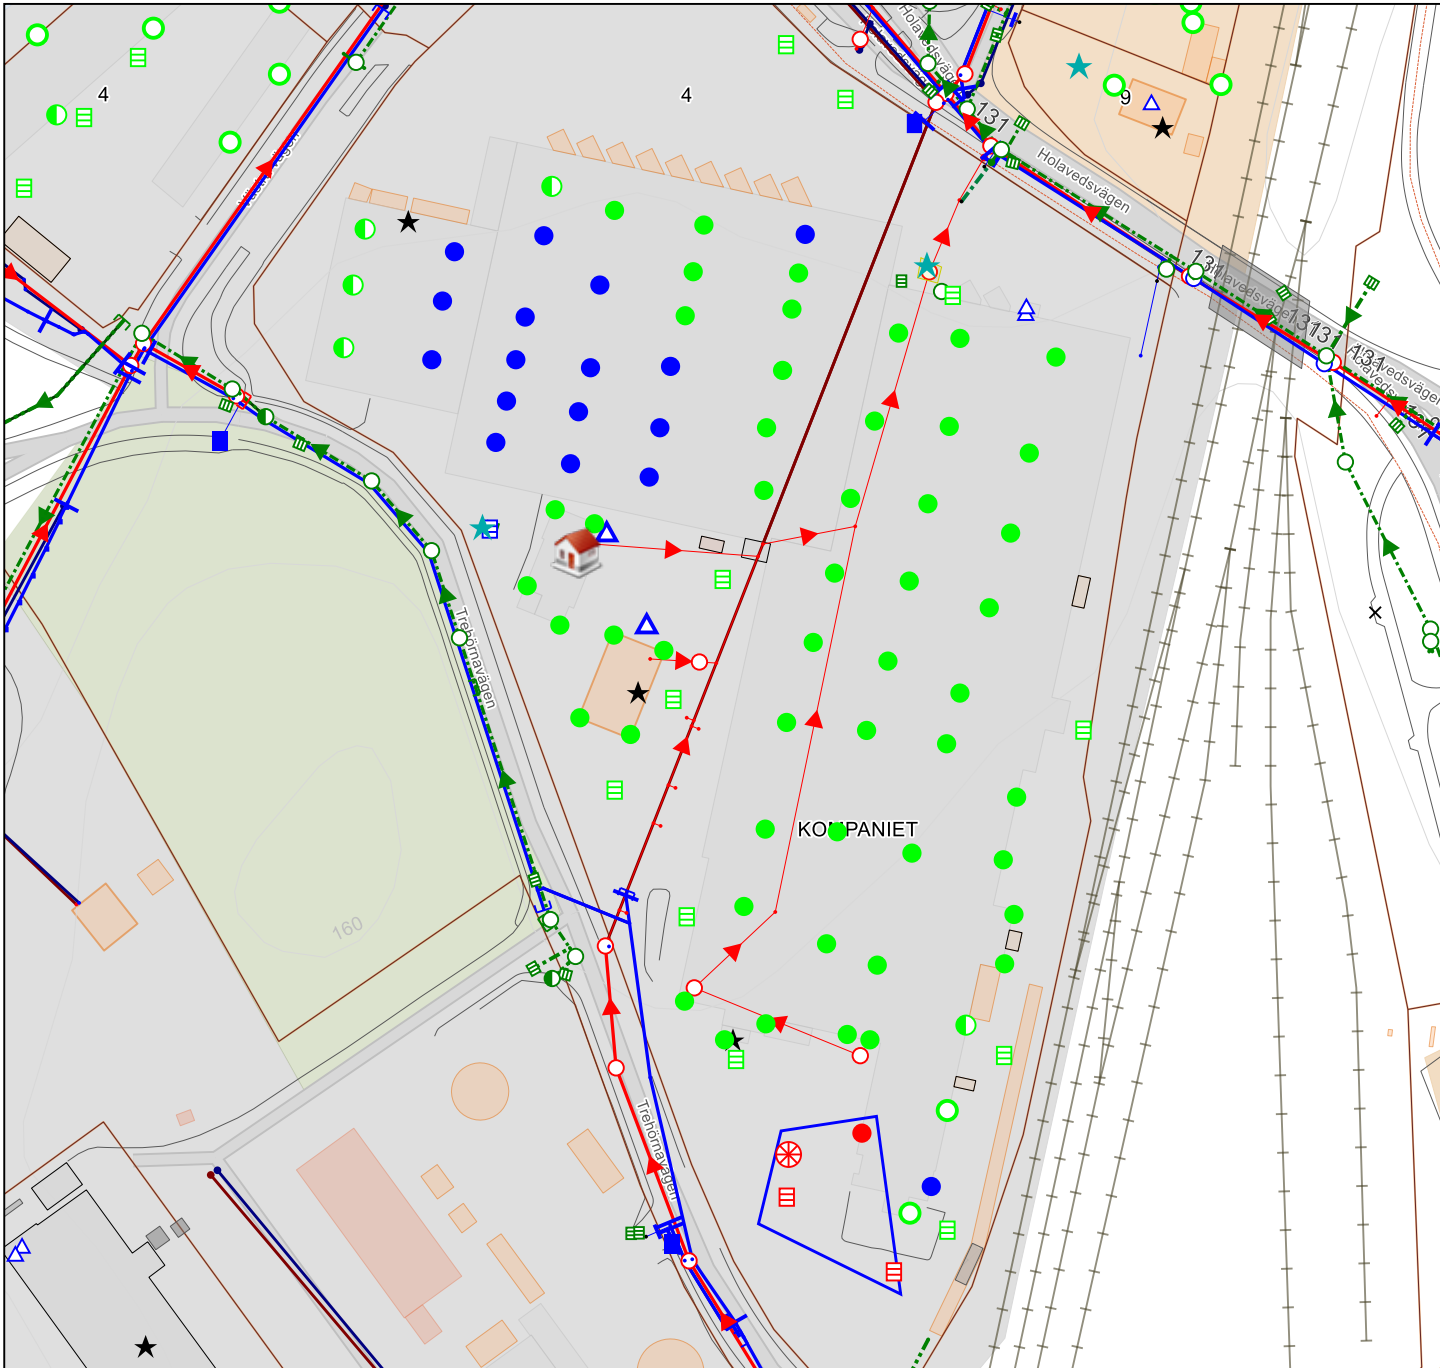
Ledningskollen Tranås kommun VA-avdelning

- Stuprör ansluter till spillvatten (2)
- Utkastare (gammalt stuprör till spillvatten ej proppat) (0)
- Utkastare ansluter till spygatt/rännstensbrunn (0)
- Stuprör lämnat för vidare undersökning (17)
- Stuprör ansluter till dagvatten (50)
- Stuprör ansluter till LOD (7)
- Utkastare (25)
- Spygatt ansluter till spillvatten (0)
- Spygatt ansluter till dagvatten (0)
- Spygatt lämnat för vidare undersökning (2)
- Spolbrunn spillvatten (1)
- Spolbrunn dagvatten (0)
- Fastighet med källare (2)
- Anteckning (4)
- Rännstensbrunn ansluter till spillvatten (2)
- Rännstensbrunn ansluter till dagvatten (18)
- Rännstensbrunn lämnat för vidare undersökning (1)
- Område med överläckage (0)
- Område med inläckage (1)
- Fastighetens avlopp ansluten på dagvatten (0)
- Stuprör är sammankopplade (1)
- Takyta ansluter till spillvatten (0)
- DNB (0)
- SNB (0)
- Dagvattenledning (0)
- Spillvattenledning (0)

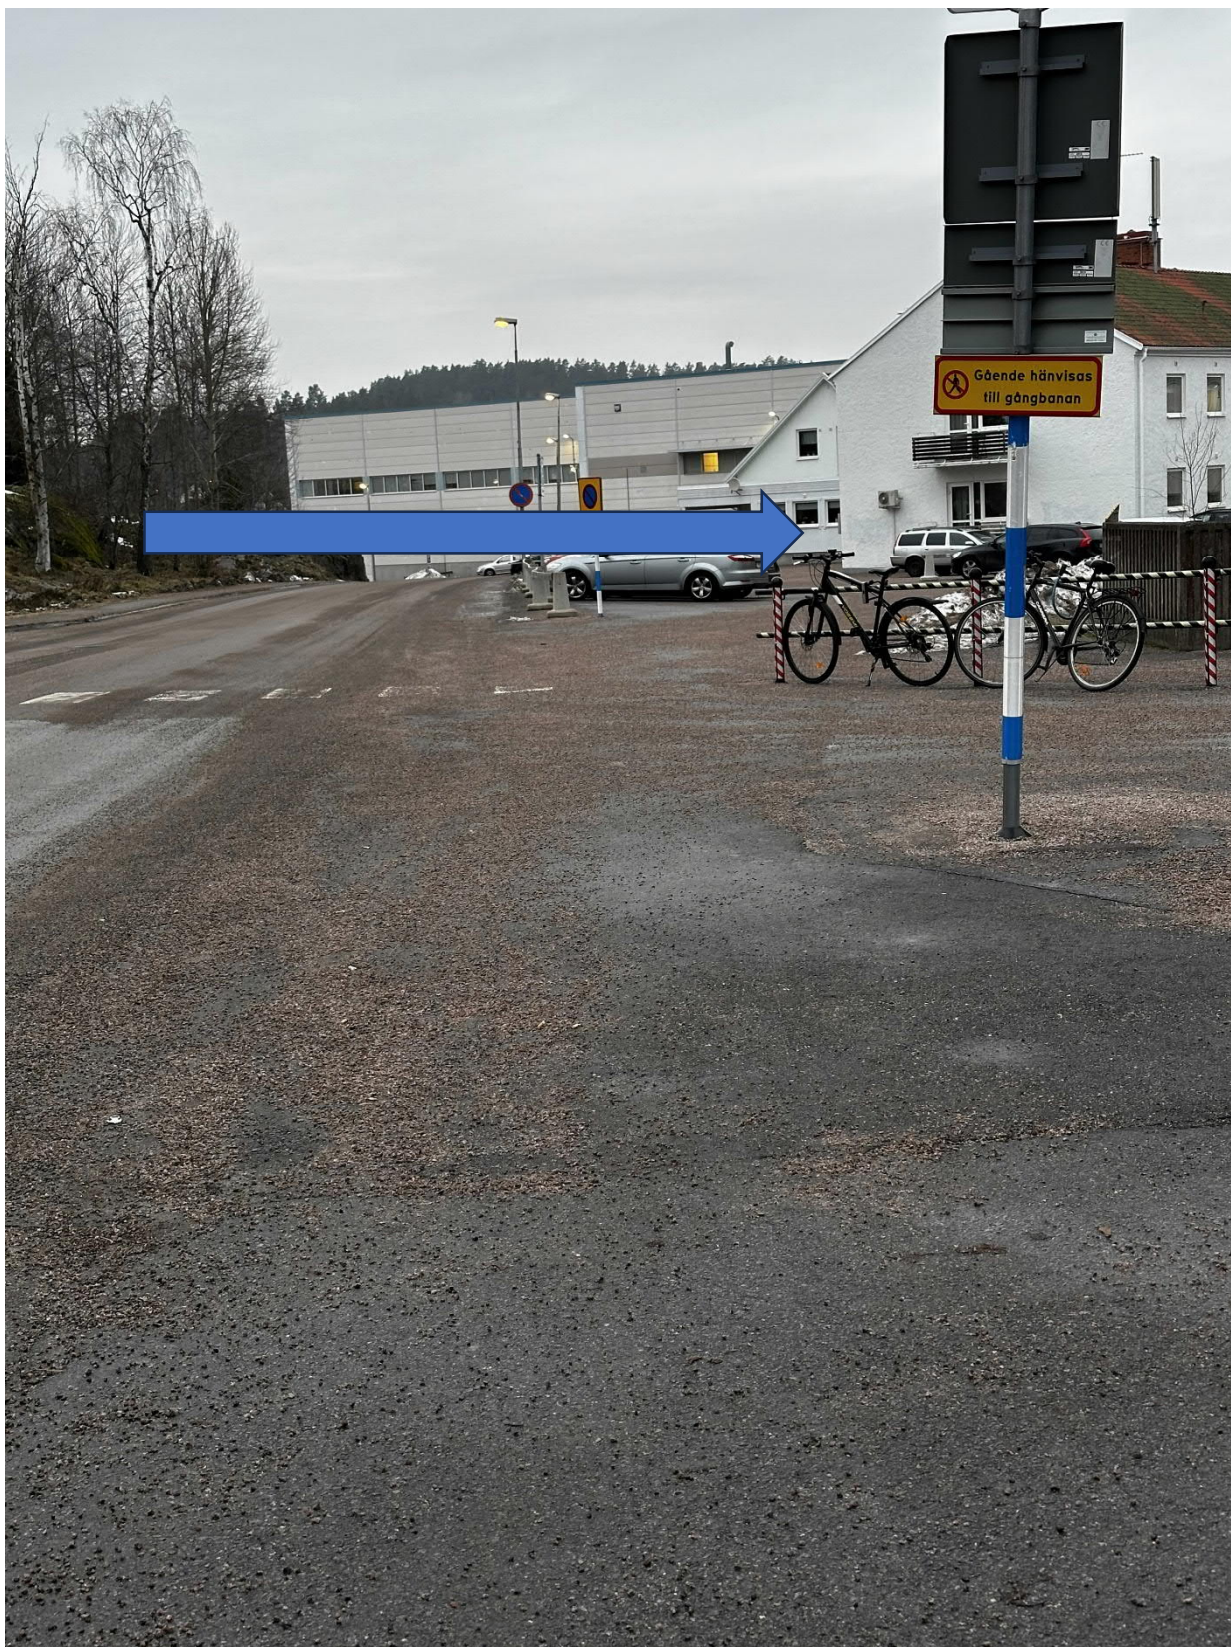
Foto från Trehörnavägen. Pilen visar riktningen mot asfaltytans lågpunkt.

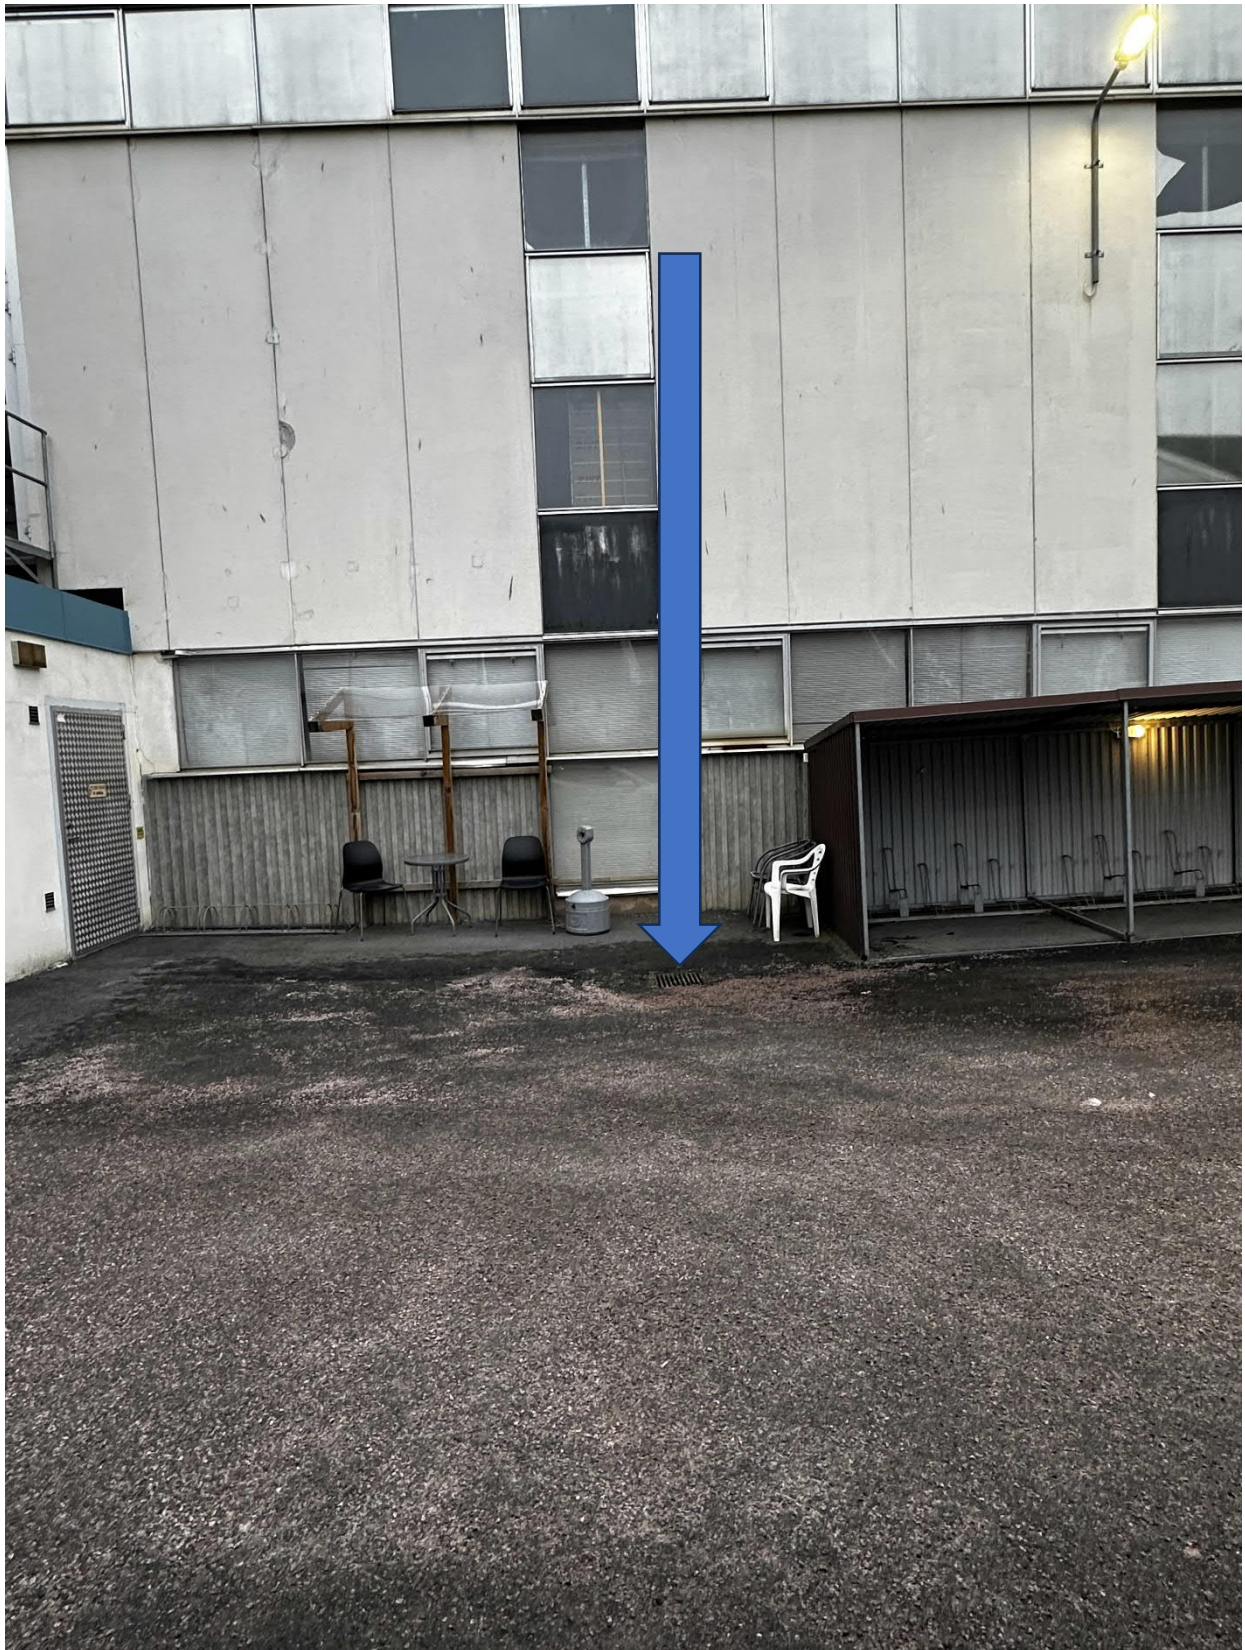
Foto visar asfaltytans lågpunkt. Pilen pekar på rännstensbrunn.

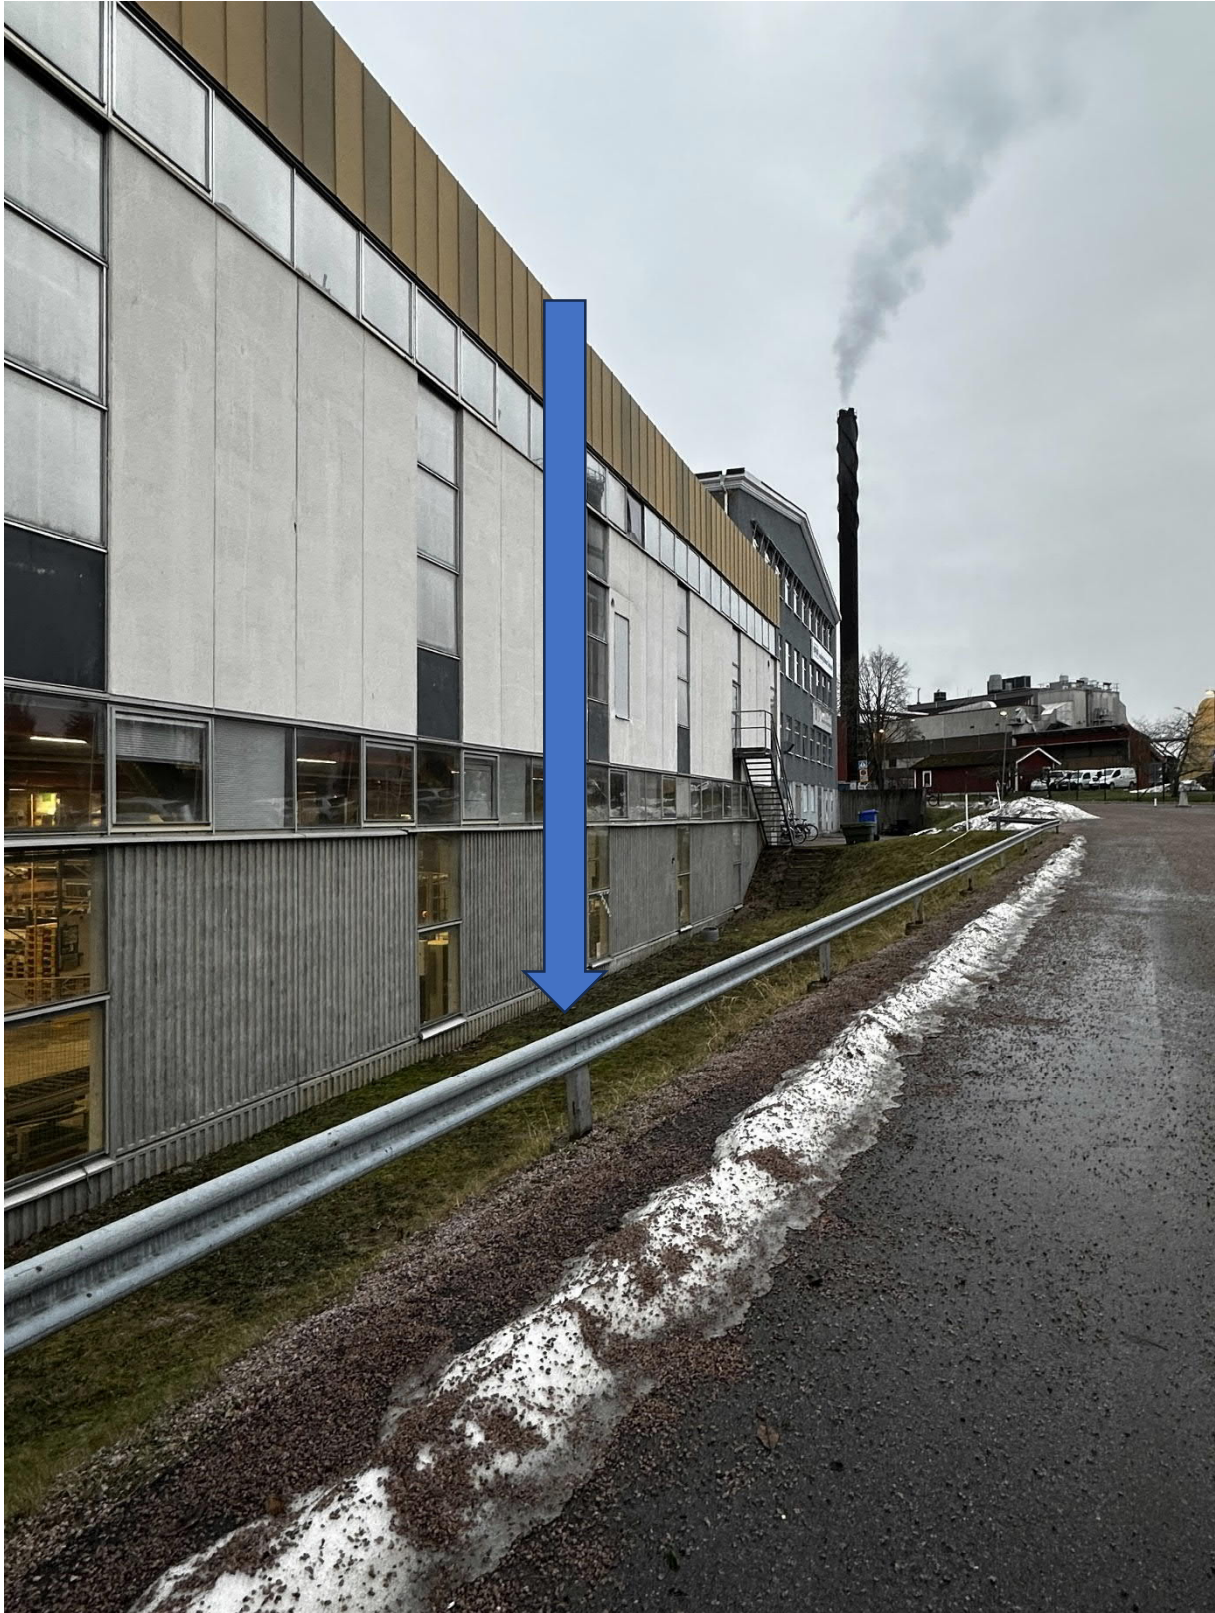
Foto visar lågpunkt som saknar avvattningsanordning.

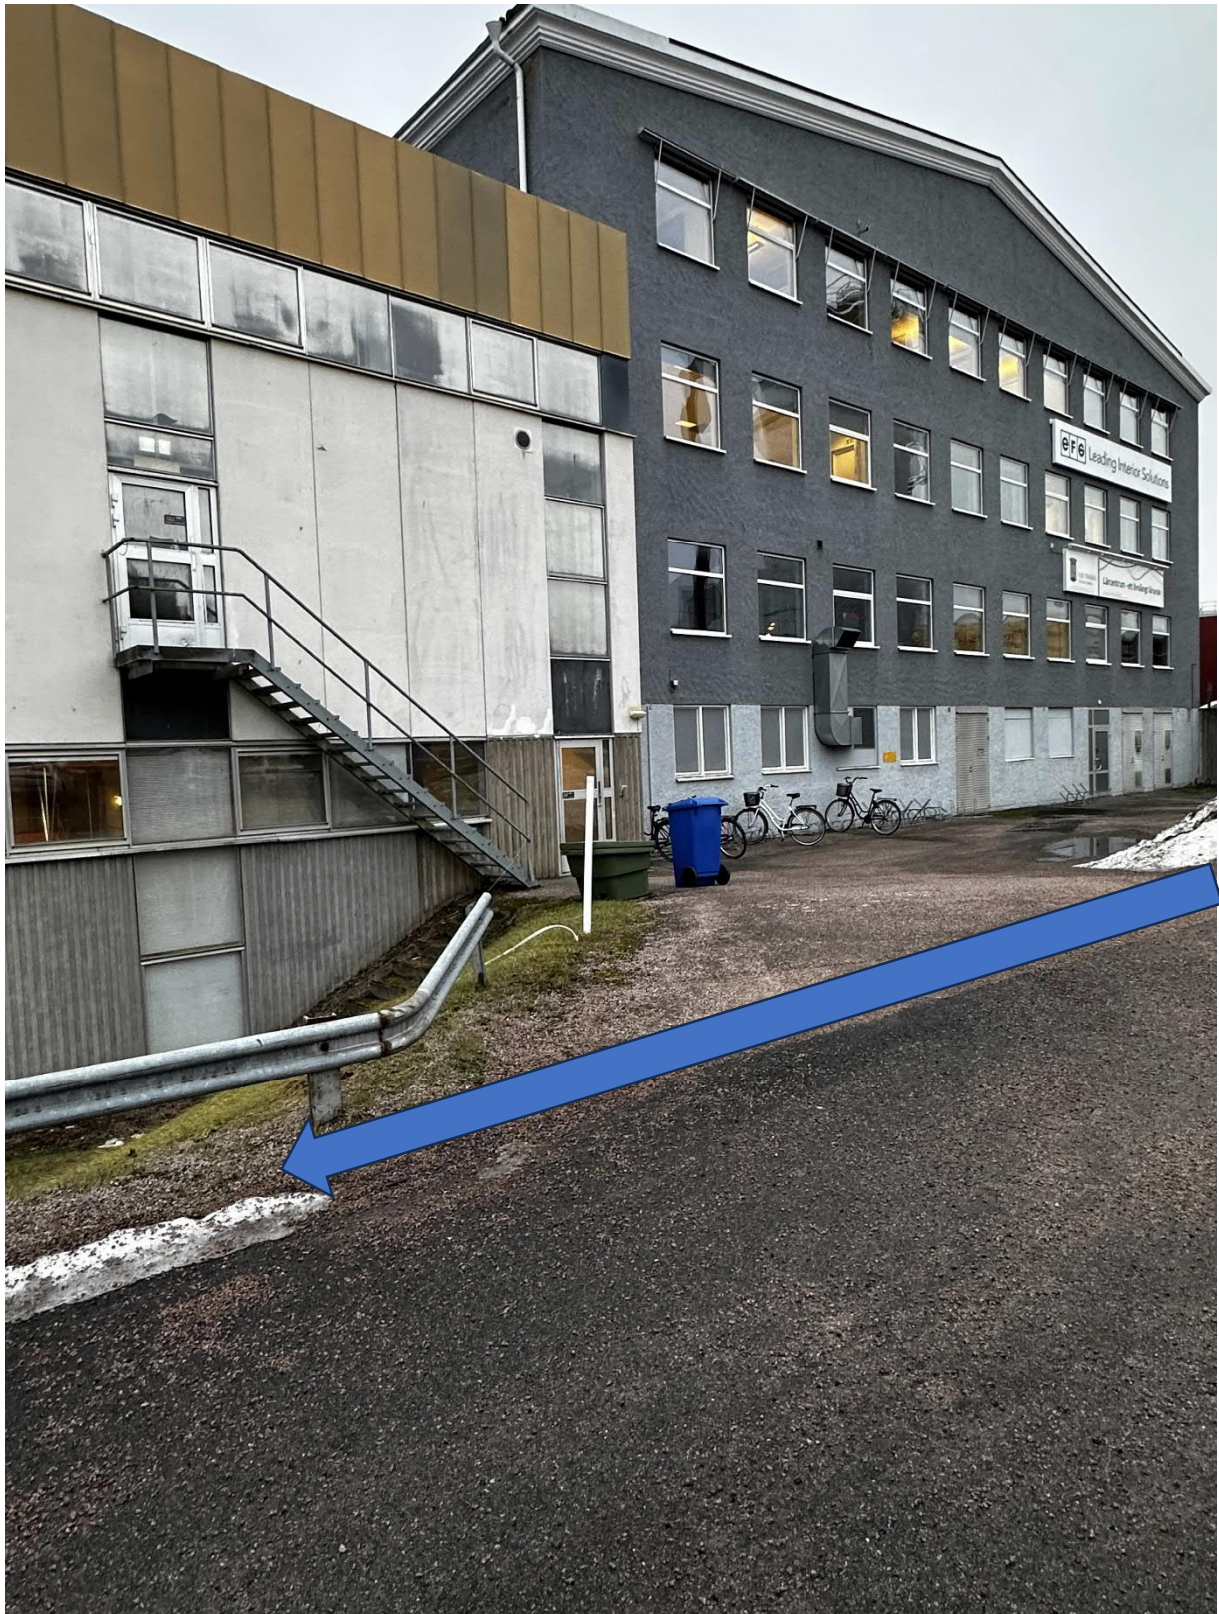
Foto visar nedfart mot byggnad som bör förses med kantsten. Pil visar lämplig placering av kantsten.
