Parkgården

Geoteknisk utredning

PM Geoteknik 231205

Datum: 2023-12-05	Rev A:	Uppdragsnummer: 5001209
Upprättad av: Mikael Argus, Sanar Behnan Elias		Granskad av: Johan Ericsson

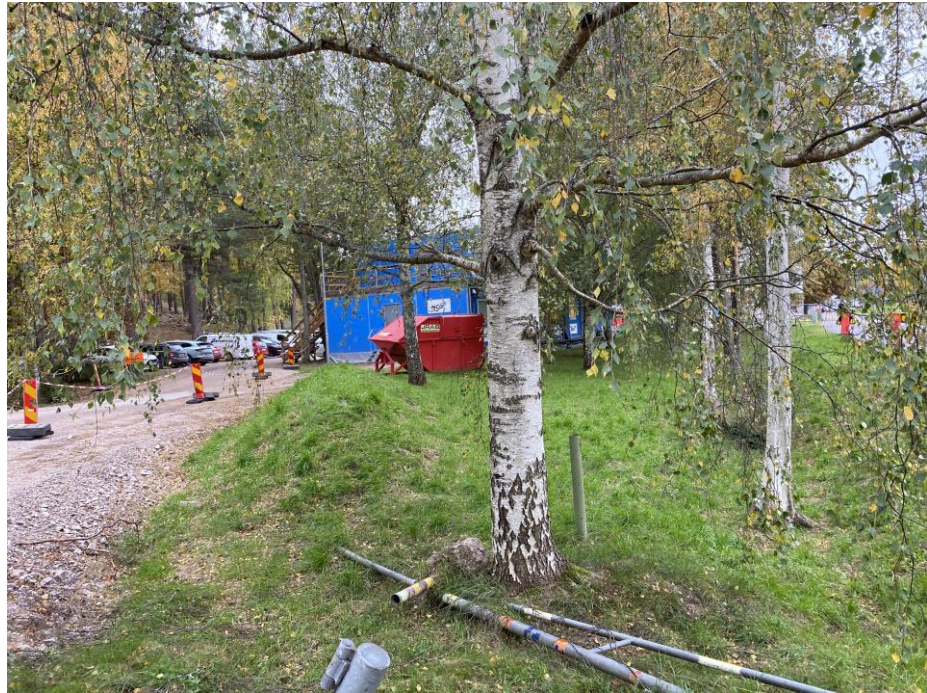
Figur 3: Vy över området, taget från norr

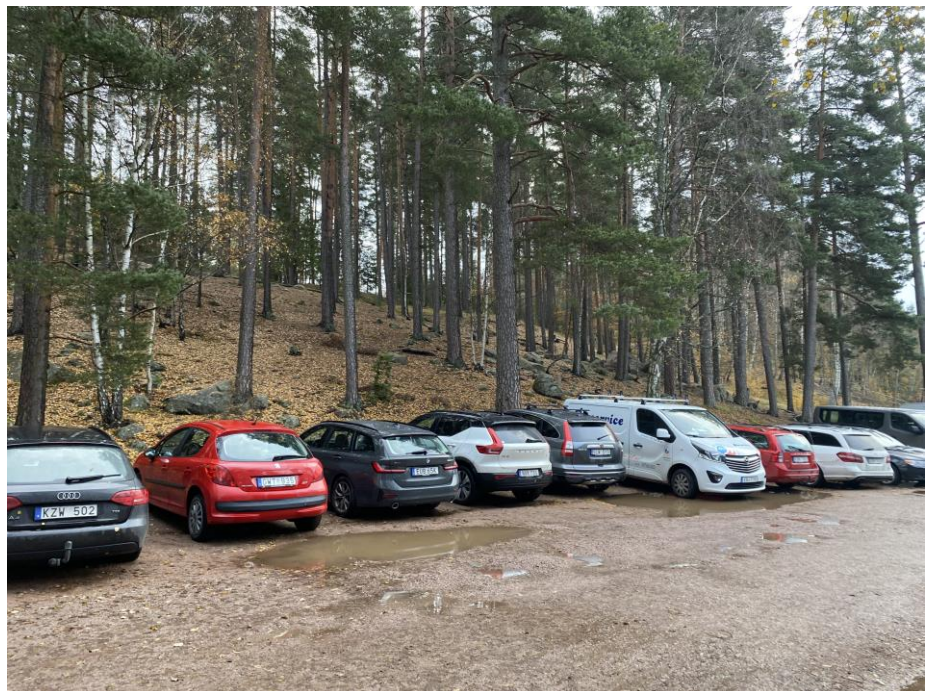
Figur 4: Vy över slänten åt öster

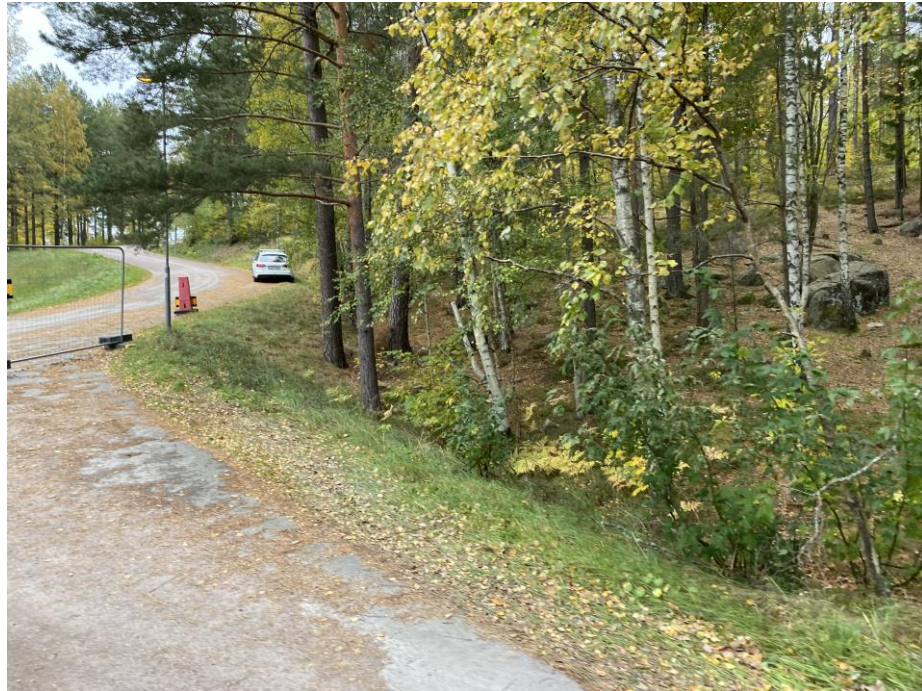
Figur 5: Vy över alternativ plats för dagvattenhantering i nordöst

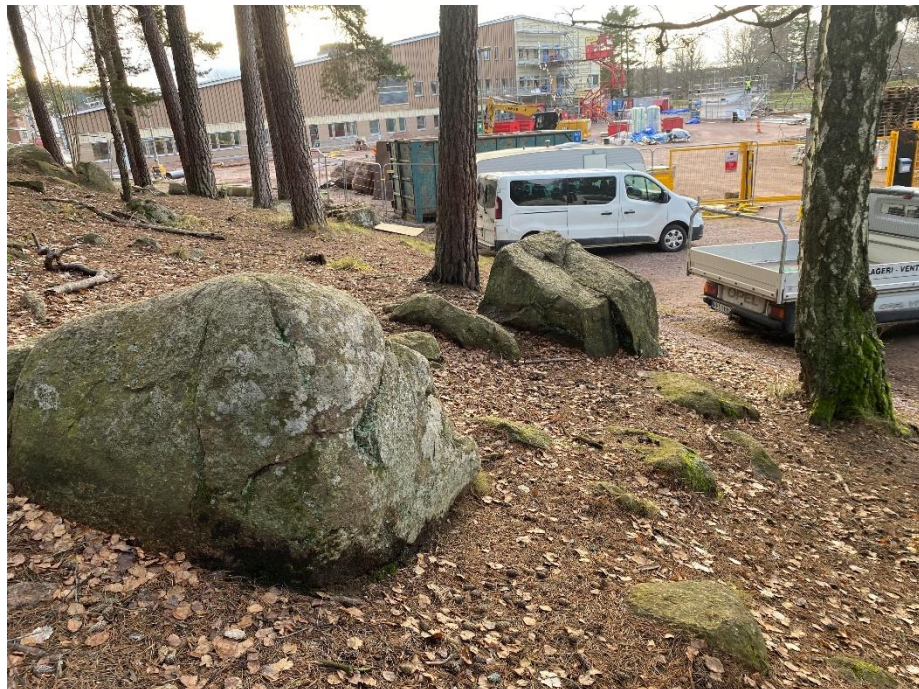
Figur 6: Block i slänten åt öster

Ytblock och berg i dagen förekommer i slänten åt öster utanför undersökningsområdet.

Vidare bedöms att det eventuellt föreligger risk för blockutfall i angränsande slänt i öster vilket bör ses över i samband med byggnationen.
