Säby kyrkogård

Tranås pastorat, Linköpings stift, Jönköpings län
Utdrag ur Bevarande- och utvecklingsplan

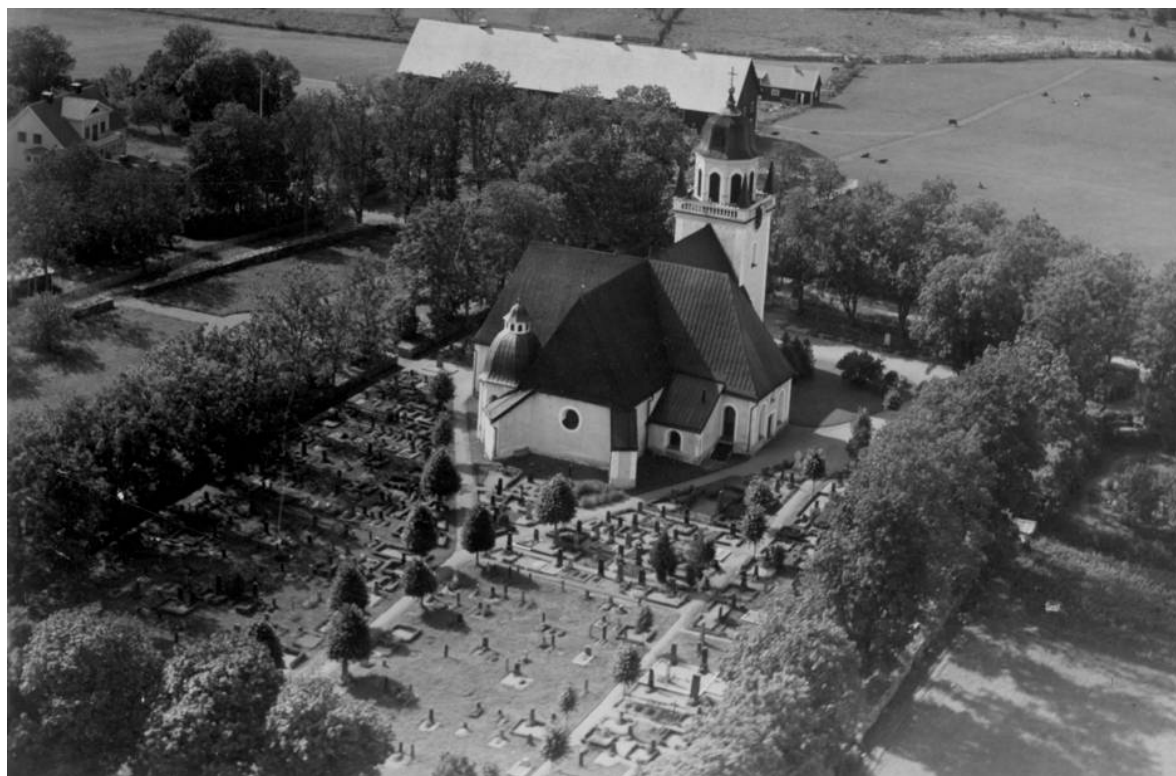
Flygfoto över Säby kyrka och kyrkogård 1935. På gamla kyrkogården upptas kvarteren närmast kyrkan i norr och öster av familjegravar med grusbäddar och häckramar. Planstrukturen med tre långsträckta kvarter i den östra delen känns igen och utmed gångarna har lindalléerna planterats något decennium tidigare. De östra delarna närmast sjön upptas av allmänna gravytor med enstaka sporadiskt placerade vårdar. JLM, AB Flygtrafik.

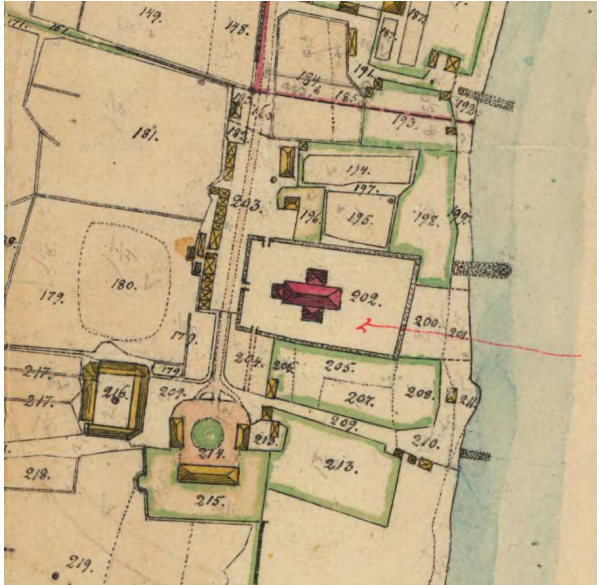
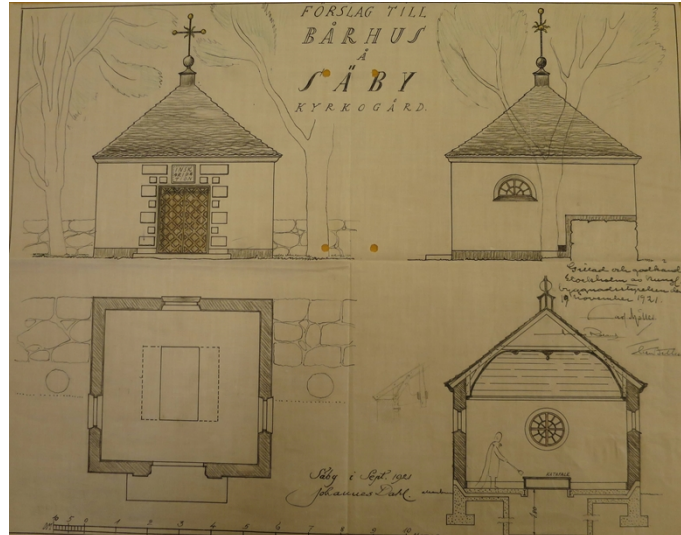
Till vänster laga skifteskarta över Säby kyrkby från 1842. Kyrkogården hade vid tidpunkten en rektangulär utbredning avsevärt mindre än dagens och med tre ingångar i väster. Notera kyrkstallarna placerade i rad utmed vägen i väster. Till höger "Förslag till bårhus å Säby kyrkogård" signerat Johannes Dahl 1921.

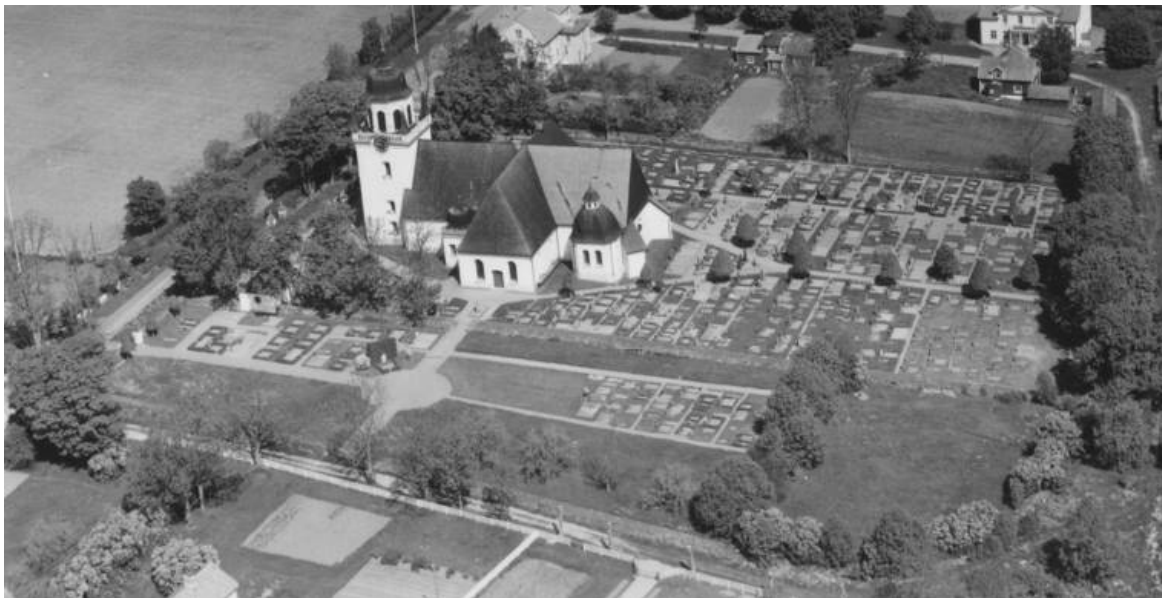
Flygfoto från 1950 som visar den nya kyrkogården i söder. Vid denna tidpunkt hade planen med korsgång och rundel i mitten lagts ut. Det var enbart de båda nordliga gravkvarteren som tagits i bruk. Den östra delen av kyrkogården ingick inte i kyrkojorden utan inlemmades först 1964.

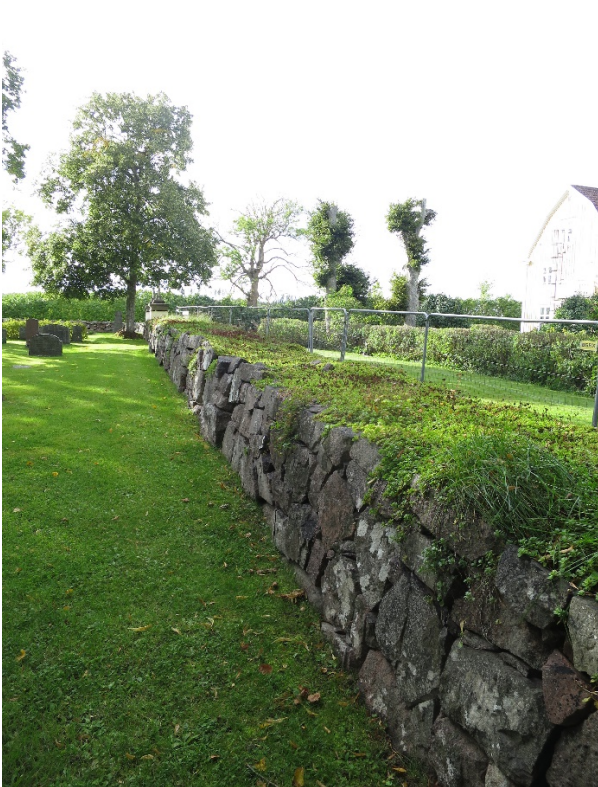
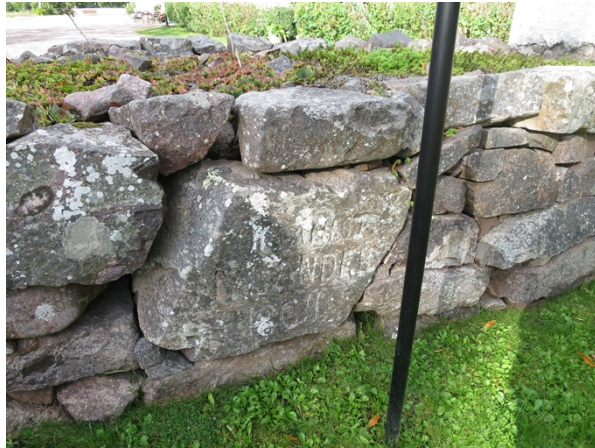
Ett parti av den norra muren med begynnande kalvningar. Ovan minnessten i den norra muren över organisten Johan Nylander död 1864.

Målsättning och riktlinjer: Återställ till det goda skicket och utveckla skötselmetodik. Vid reparationer och partiella omläggningar ska befintligt stenmaterial återanvändas och kompletteras med lokal fältsten. Murens varierande uppbyggnad och utseende i de olika delarna bör bibehållas vid omläggningar och krönvegetationen återläggas.

Vid omläggningar i de äldsta delarna bör murens läggningssätt uppmärksammas och gärna dokumenteras. Skulle äldre förindustriella vårdar påträffas bör dessa tas ur muren och istället placeras vid nuvarande museala uppställningen.

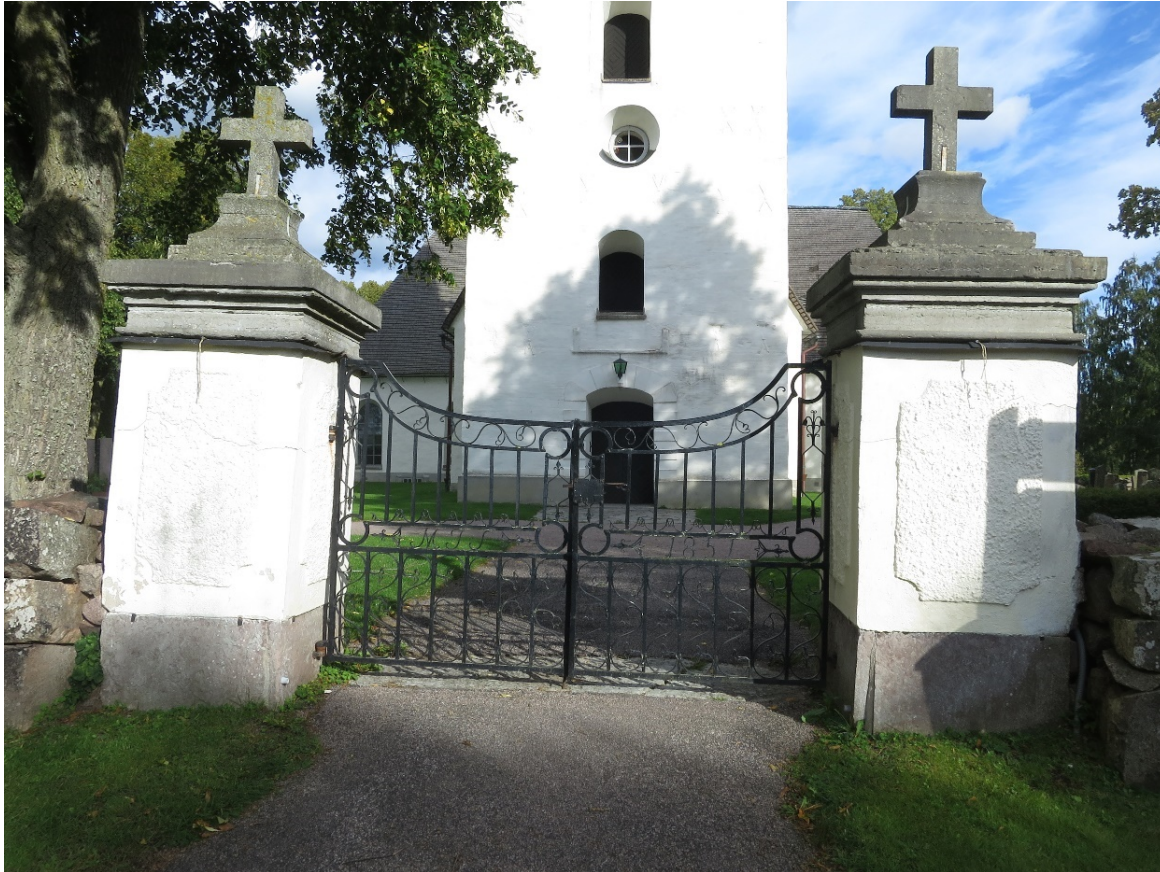
Grindstolparnas kalkstenskrön och socklar konserverades 2005–2006 (Se JLM Byggnadsvårdsrapport 2010:69). I nuläget är de åter i behov av rengöring från algpåväxt. Skador (sprickor) finns i pusten på grindstolparna åt väster. Vid grindarna på öster behöver socklarna friläggas och rengöras från sentida asfaltsbeläggning. Järnplåten under krönen är generellt i behov av ommålning och smidegrindarna behöver rengöras.

Målsättning och riktlinjer: Grindarna ska bevaras och hållas i gott skick. Väl fungerande entréer bör eftersträvas, både generellt och för funktionshindrade. Vid lagningar och rengöringsarbeten på grindstolparnas kalkstensdelar ska stenkonservator anlitas eller motsvarande kompetens. Vid lagningar av smidesgrindarna bör smed kunnig i traditionellt konstsmide anlitas. Vid underhåll bör traditionella metoder och material användas, anpassade för ett långsiktigt bevarande. De putsade liven på stolparna bör avfärgas i samma kulör som kyrkans fasader.

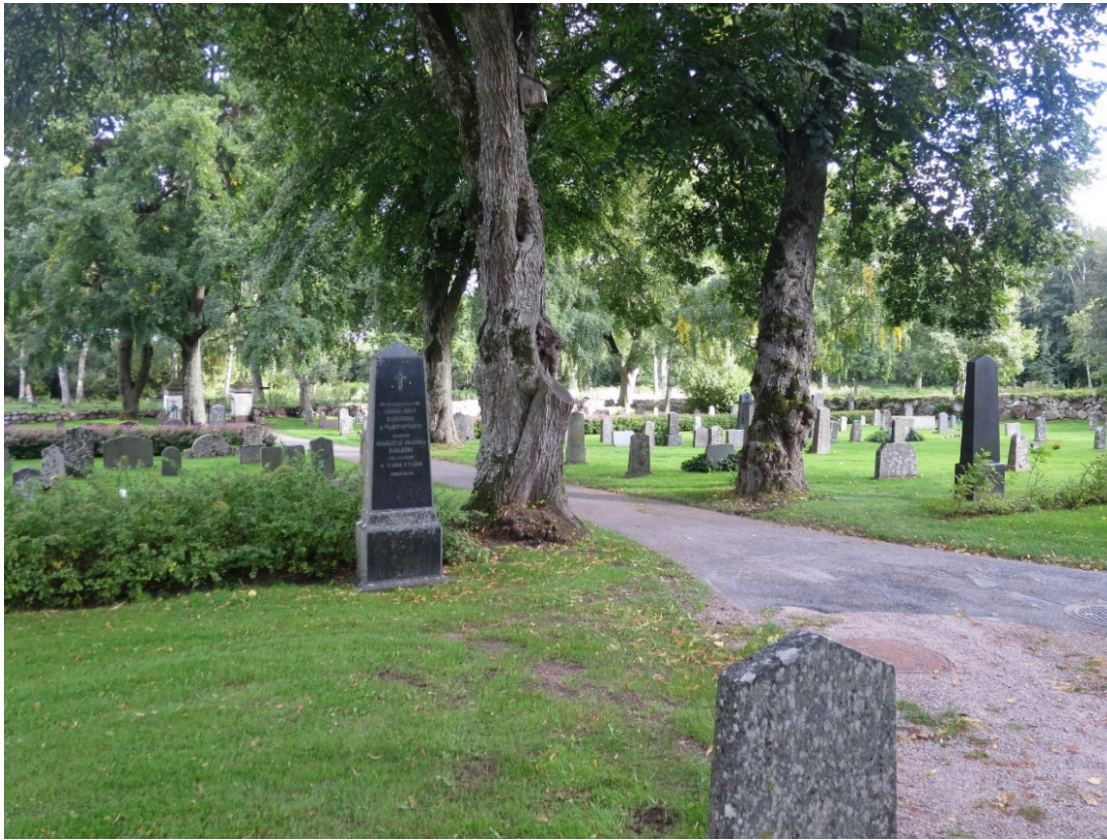
Gångarna är belagda med asfalt vars klistrade grus numera bitvis lossnat. På vissa ytor saknas asfalt helt.

Målsättning och riktlinjer: Att bibehålla det äldre system med huvudgångar är viktigt för planstrukturen. Att ta bort den nuvarande asfaltsbeläggningen och istället återgå till grusgångar (med hårdgjort packat grus) skulle påtagligt förbättra karaktären på kyrkogården. Problem finns i nuläget med att toppgruset inte längre sitter fast i ytan utan ansamlas i högar på vissa ställen medan andra asfaltsytor helt saknar grus.

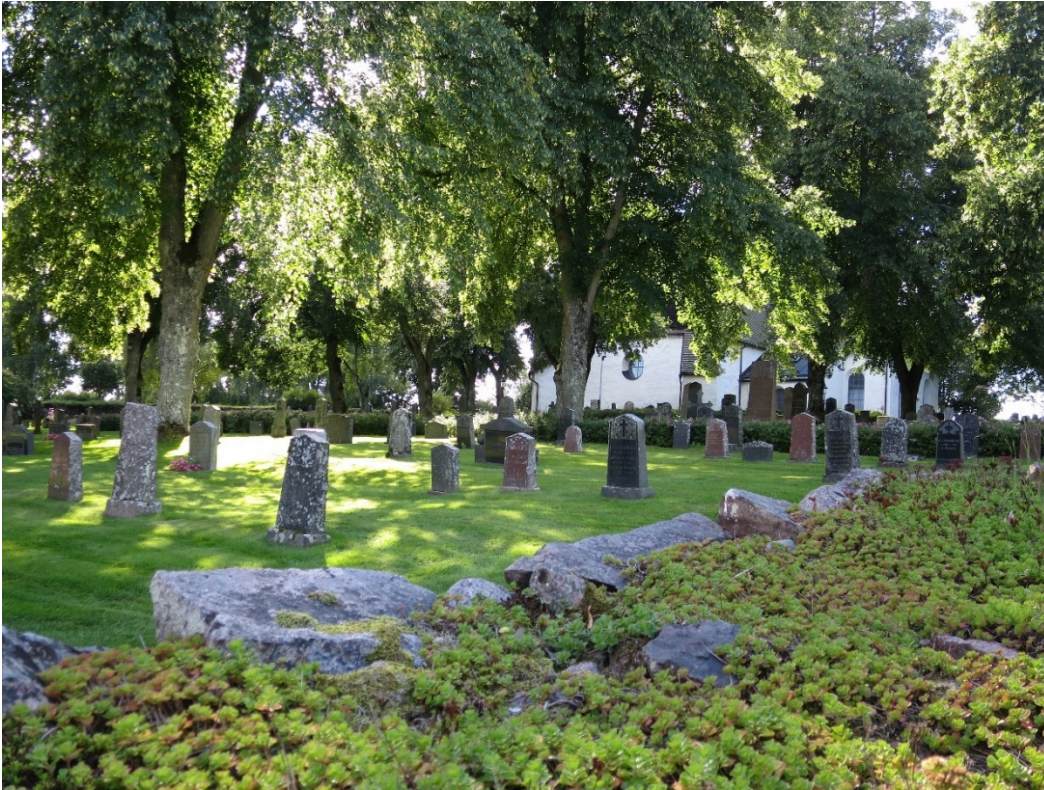
Lindallén längs gångarna på gamla kyrkogården är viktigt för 1800-talskaratären och ger en förtäta upplevelse.

Målsättning och riktlinjer: En sammanhängande trädkrans av lönn och lind bör upprätthållas. De kvarvarande äldre träden i trädkransen, fyra lindar och två lönnar bör långsiktigt skyddas och vårdas med omsorg. Detta gäller även lindalléerna (inklusive en lönn) på gamla kyrkogården och den västra raden av lindar på nya kyrkogårdsdelen.

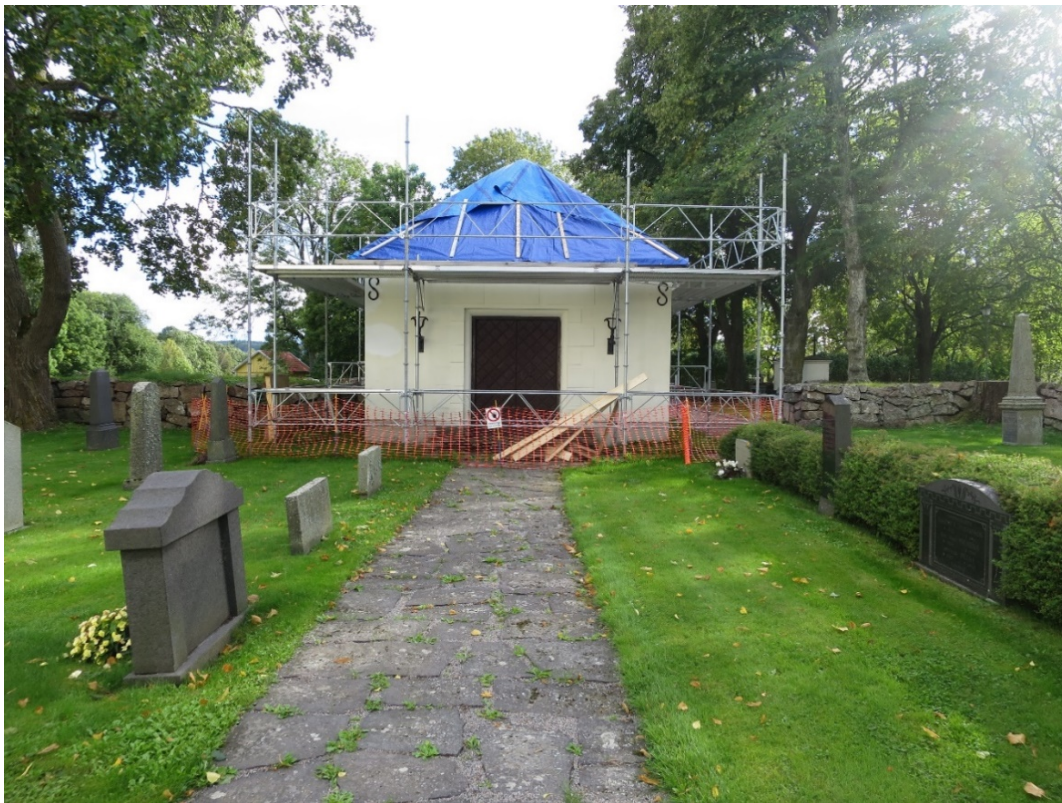
Vid tidpunkten för inventeringen var bårhuset under renovering efter att ha skadats av ett nedfallet träd.

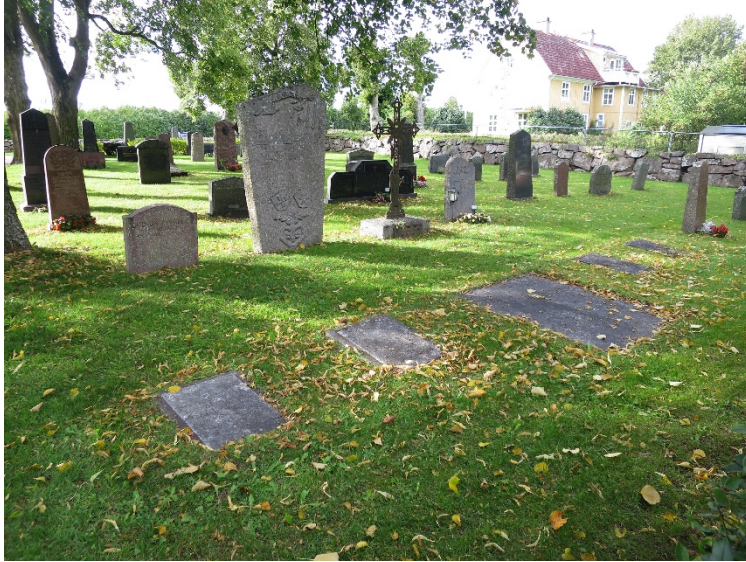
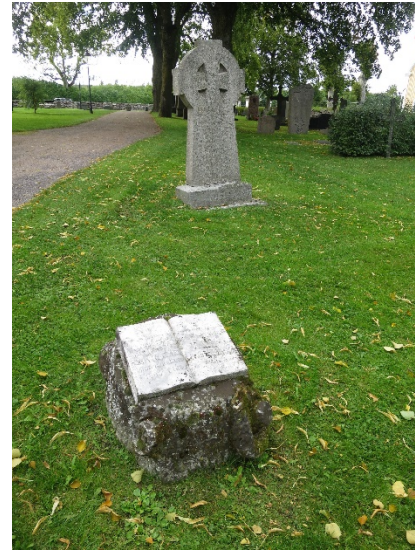
Den Åbergska graven med gjutjärnskorset över godsägare J A Åberg med maka från 1856 och marmorhällen över sonen Adolph Malcolm Åberg med maka. Till höger hjulkorset över kyrkoherde Th Hallinder och marmorbibeln över komminister Sven Branau från 1880.

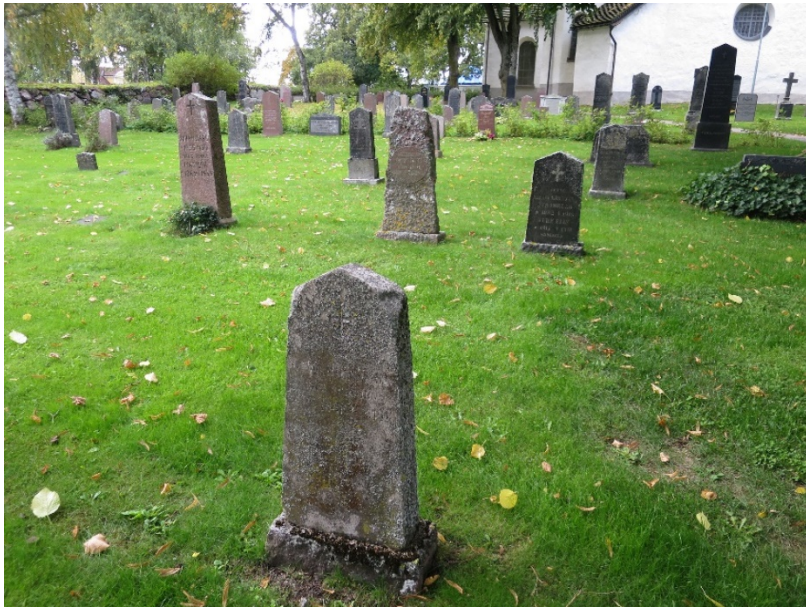
Några av de många typiska allmänna gravarna i kvarteret, småskaliga vårdar i kalksten eller granit från 1910- och 1920-talen. Många vårdar med traktnamn som speglar den rika förekomsten av torp i socknen.

Det skall vara en ambition att bibehålla så mycket som möjligt av dessa små vårdar, särskilt när det gäller sammanhängande rader.

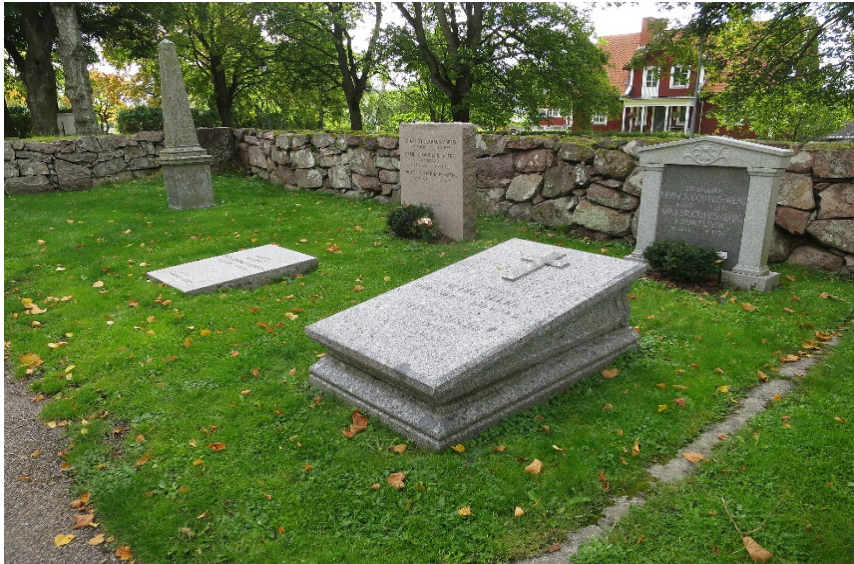
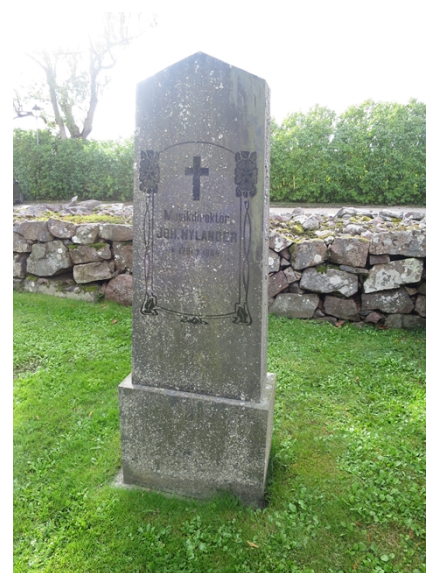
Den Stockhaus-Åbergiska familjegraven med tumban över Karl Georg Victor Åberg med familj, ägare av Tranås säteri. Till höger jugendvården till minne av organisten Johan Nylander.
